trivum Fehlerbehebung

Troubleshooting

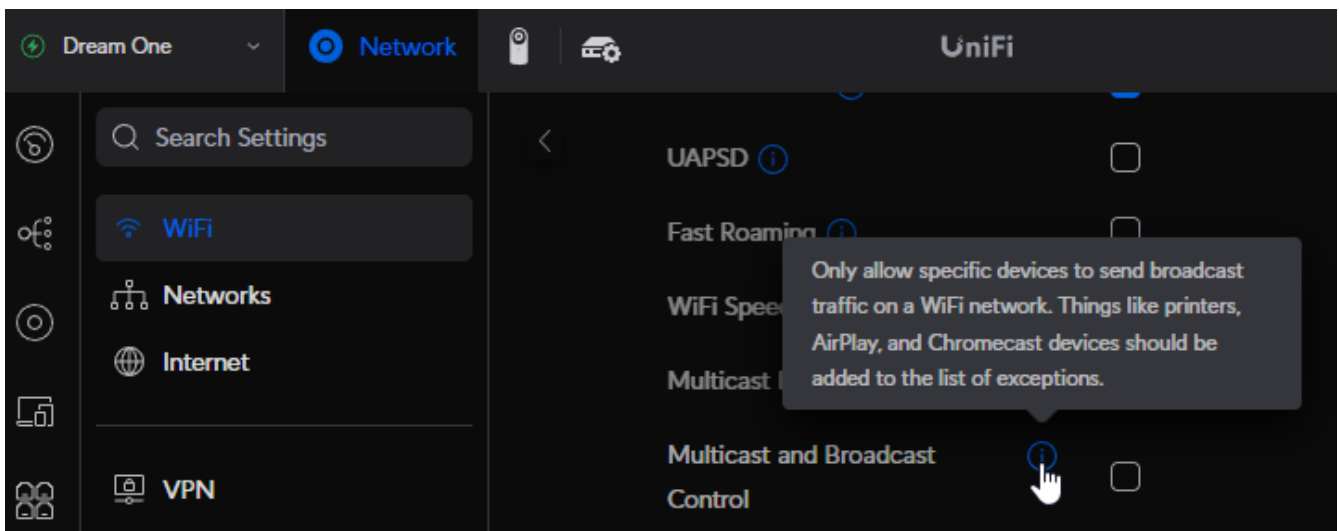
- Einstellungen/WLAN/(Netzwerk auswählen)/Erweitert (Manuell)/Multicast-Erweiterung
- Einstellungen/WLAN/(Netzwerk auswählen)/Erweitert (Manuell)/Multicast- und Broadcast-Steuerung

Wenn "Multicast Extension" eingestellt ist, deaktivieren Sie es. Ziel ist es, Multicast-Verkehr in Unicast umzuwandeln, was von trivium-Geräten nicht unterstützt wird.

Wenn "Multicast und Broadcast Control" eingestellt ist, deaktivieren Sie es testweise. Wenn es in Ihrem Netzwerk erforderlich ist, es einzustellen, erweitern Sie die Einstellung, indem Sie trivium Geräte-MAC-Adressen zur Liste der Ausnahmen hinzufügen.

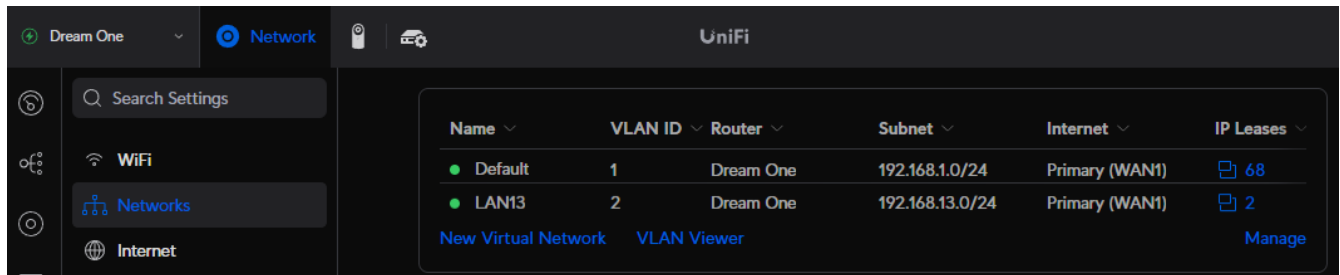
Gehen Sie in Ihrem Unify-Switch zu "Einstellungen/Netzwerke", um eine Liste Ihrer VLANs zu erhalten, zum Beispiel:

The screenshot shows the UniFi network management interface. On the left, there is a sidebar with navigation options: Search Settings, WiFi, Networks, and Internet. The main content area displays a table of VLANs with the following columns: Name, VLAN ID, Router, Subnet, Internet, and IP Leases. Two VLANs are listed: 'Default' (VLAN ID 1, Subnet 192.168.1.0/24) and 'LAN13' (VLAN ID 2, Subnet 192.168.13.0/24). Both are connected to the 'Dream One' router. There are also links for 'New Virtual Network', 'VLAN Viewer', and 'Manage'.
