dépannage de trivum

Troubleshooting

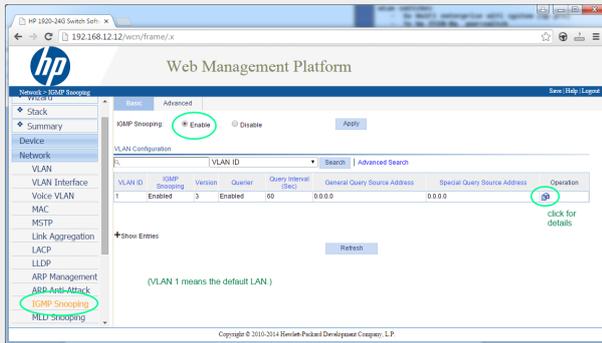
Exemple de configuration avec le commutateur HP 1920G:

Figure 1. Capture d'écran Activation de la surveillance IGMP. (utilisez le bouton droit de la souris puis Open Image)

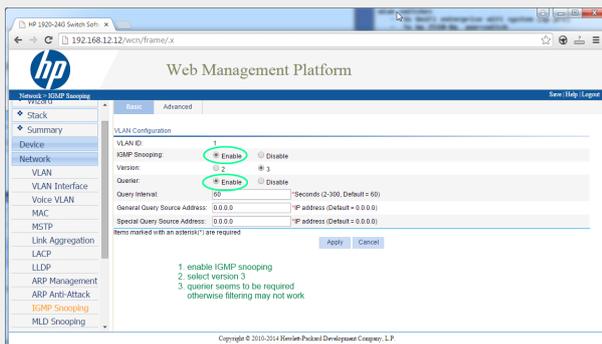
Activez d'abord IGMP globalement. Mais ensuite, vous devez également cliquer sous Opération et définir :

Figure 2. Capture d'écran permettant la surveillance IGMP et la requête

Activer: IGMP, version 3, avec Querier.

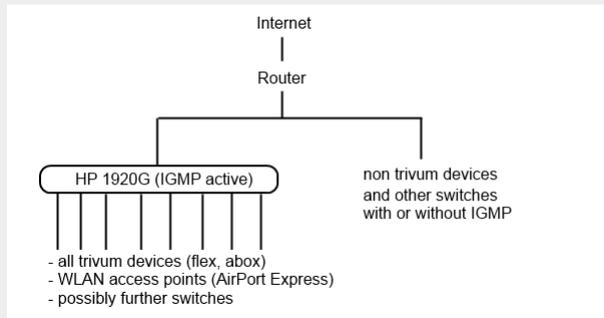
Si plusieurs commutateurs sont utilisés, il faut veiller à ce que tous prennent en charge IGMP ou à ce que celui qui prend en charge IGMP soit placé en haut, contenant tous les trivum périphériques.

Figure 3. Topologie

Pour éviter l'inondation de périphériques non trivum par des messages audio indésirables.

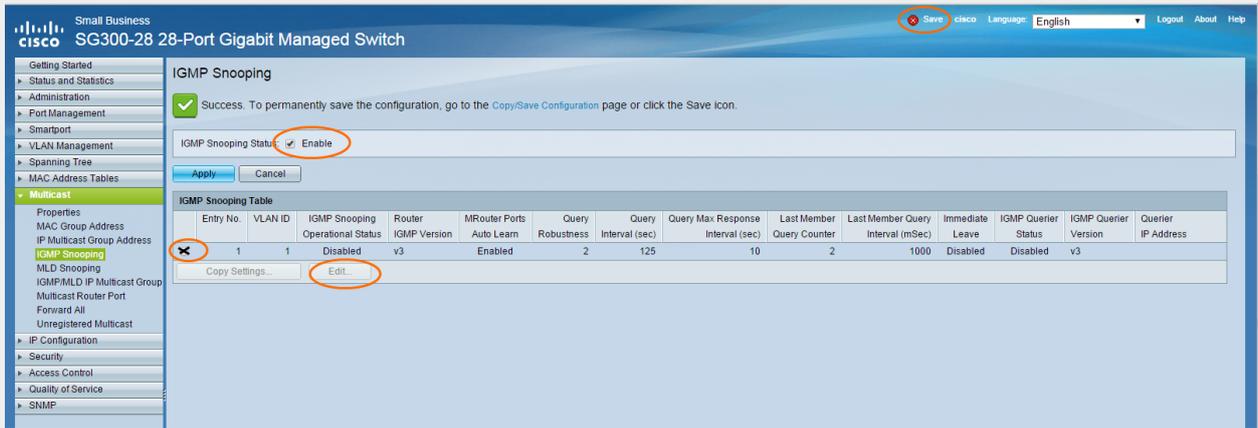
Après avoir défini ces valeurs, attendez 2 à 3 minutes avant que le filtrage ne devienne actif. Sélectionnez le bouton clignotant "save" en haut, puis sélectionnez : source/configuration en cours, destination/démarrage.

Figure 4. Cisco Enable IGMP Snooping

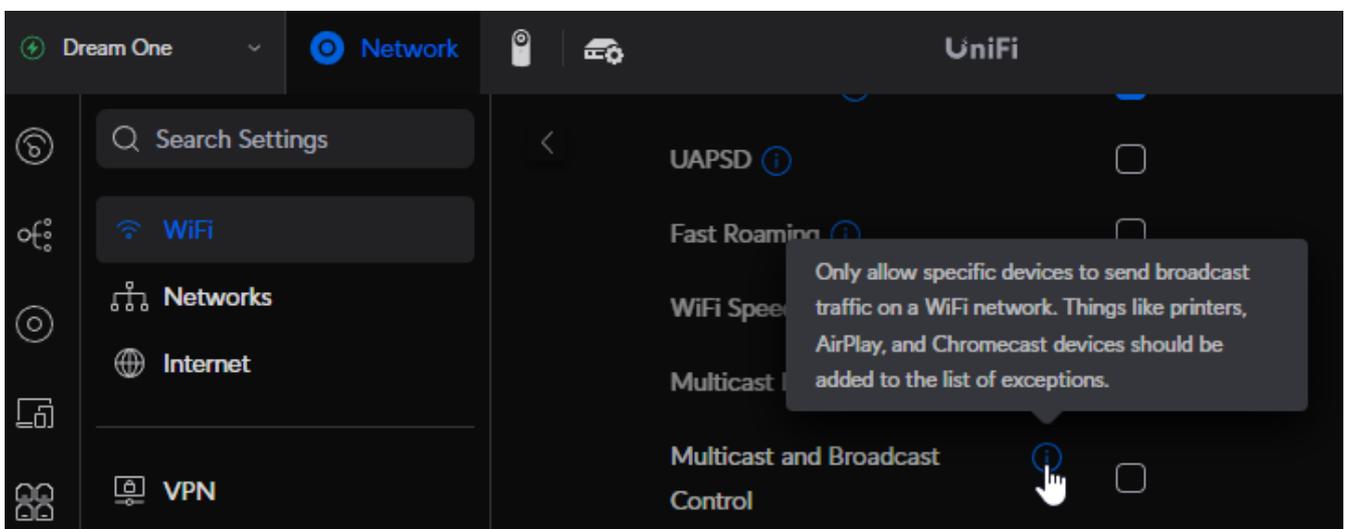
- Paramètres/WiFi/(sélectionner le réseau)/Avancé (Manuel)/Extension multidiffusion
- Paramètres/WiFi/(sélectionner le réseau)/Avancé (Manuel)/Contrôle de multidiffusion et de diffusion

Si "Multicast Extension" est défini, désactivez-le. L'intention est de convertir le trafic multidiffusion en monodiffusion, ce qui n'est pas pris en charge par les appareils trivum.

Si "Multicast and Broadcast Control" est défini, désactivez-le pour un test. S'il est nécessaire de le définir sur votre réseau, étendez le paramètre en ajoutant trivum adresses MAC de périphérique à la liste des exceptions.

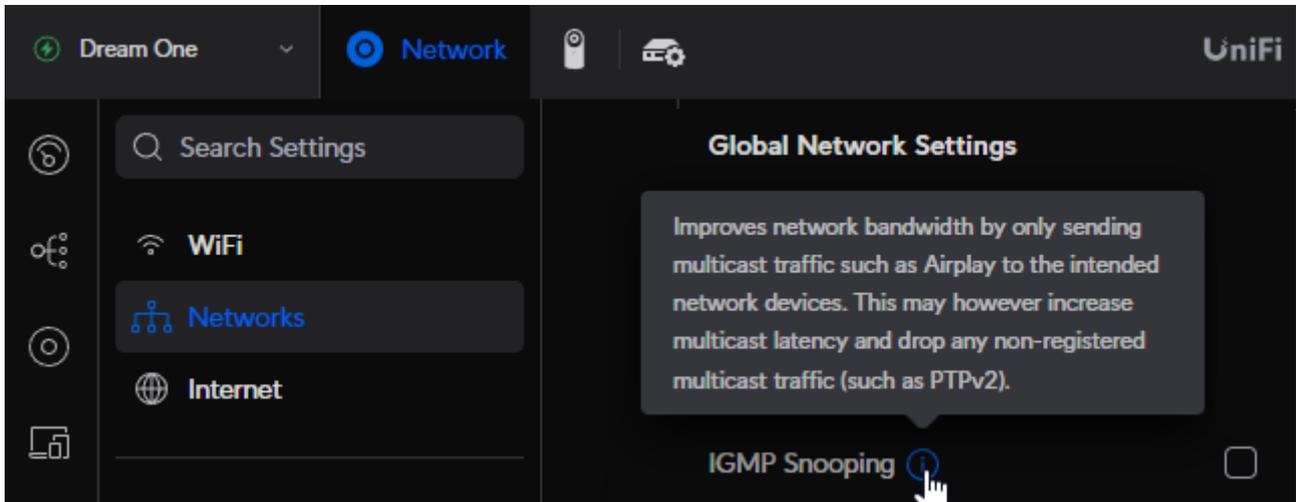
- Paramètres/Réseaux/Paramètres réseau globaux/Surveillance IGMP

Si ceci est défini, désactivez-le pour un test. Si votre réseau subit des surcharges, par exemple lors d'une lecture en groupe sur de nombreux appareils, activez-le.

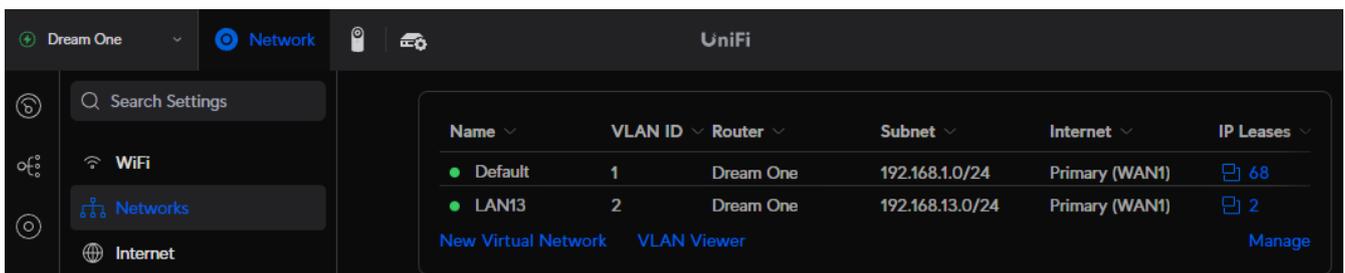
Dans votre commutateur Unify, accédez à "Settings/Networks" pour obtenir une liste de vos VLAN, par exemple :

Name	VLAN ID	Router	Subnet	Internet	IP Leases
Default	1	Dream One	192.168.1.0/24	Primary (WAN1)	68
LAN13	2	Dream One	192.168.13.0/24	Primary (WAN1)	2

S'il y a plus d'une entrée, le réseau est divisé en différents segments, ou VLAN.

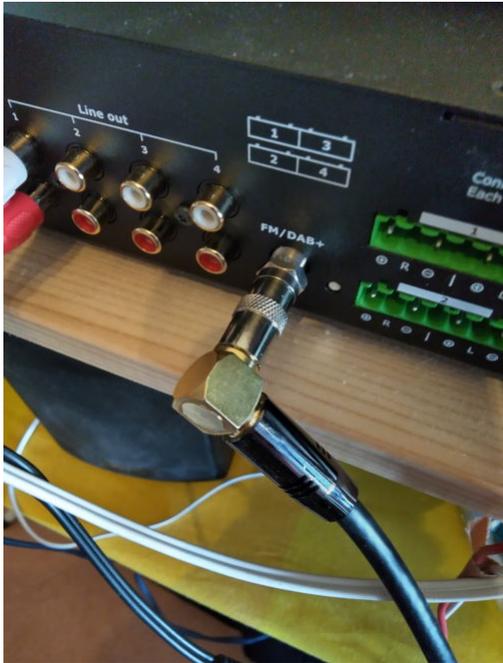
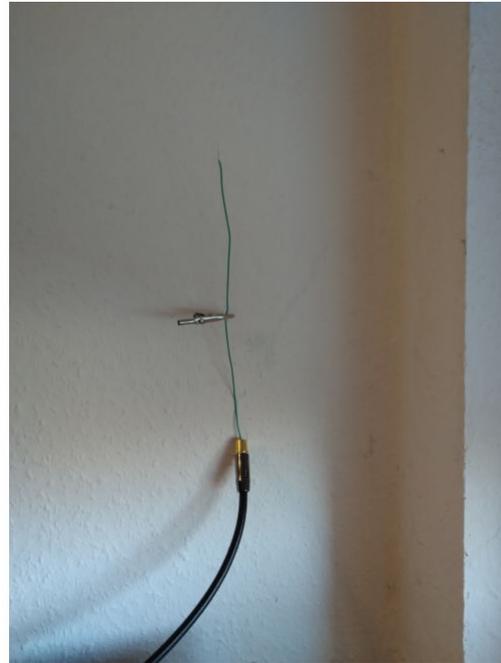
- Procurez-vous un câble d'antenne blindé de 2 m ou plus et des adaptateurs appropriés. connectez-le au connecteur d'antenne SC344m.
- de l'autre côté du câble, à plusieurs mètres du SC344m, connectez votre fil simple ou une antenne de projection. Cela devrait être suffisant au niveau du salon ou plus haut.

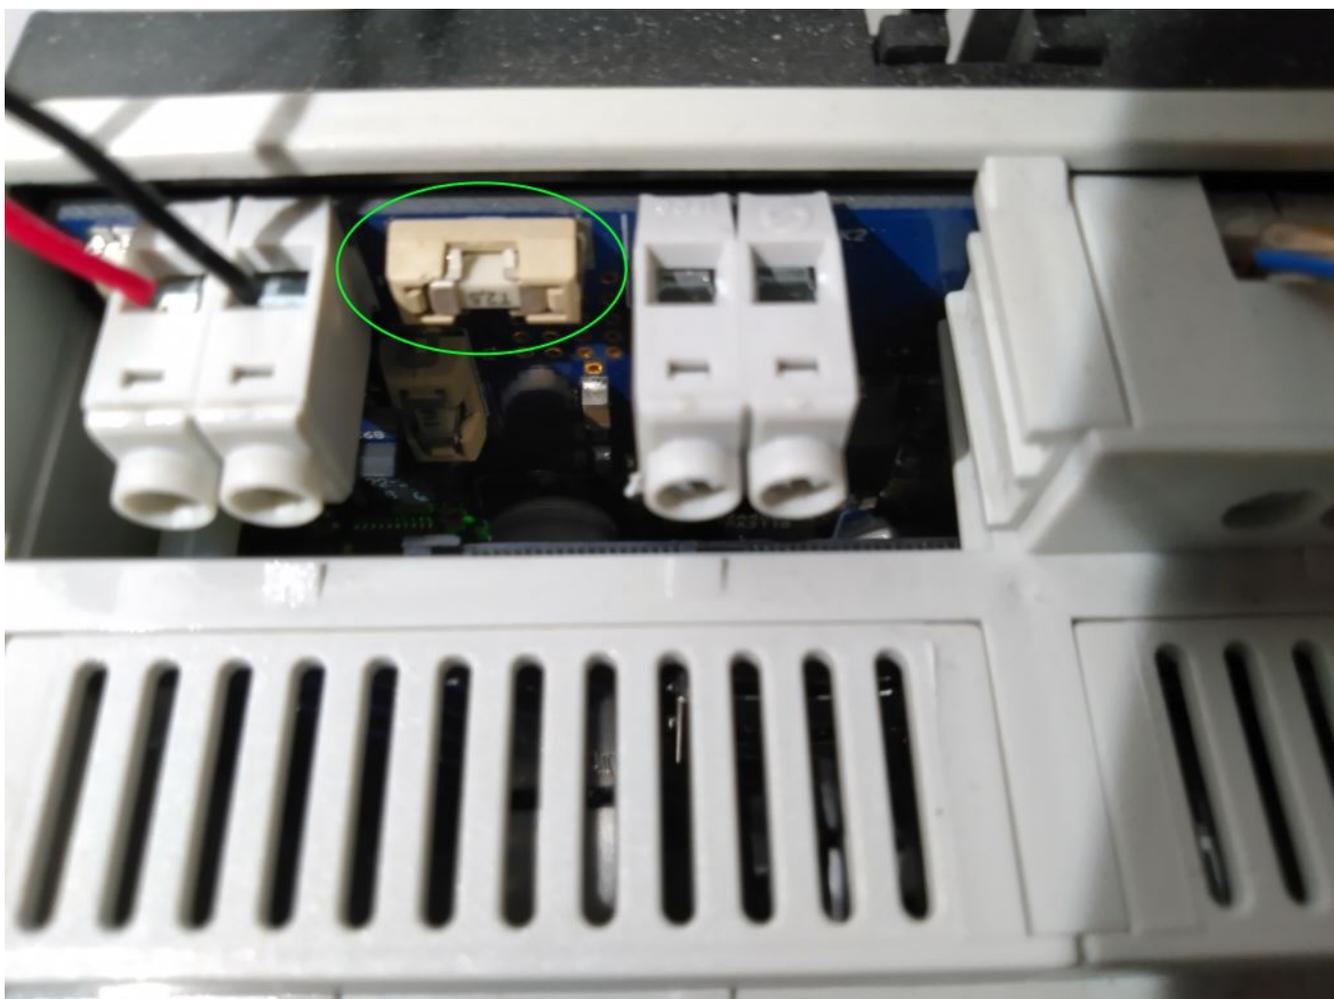
Ouvrez une partie du couvercle du boîtier. Le fusible directement sur le connecteur d'alimentation est celui concerné.

Il s'agit d'un Siba 158000.2,5 ou Littlefuse 045202.5MRL.
