trivum risoluzione dei problemi

Troubleshooting

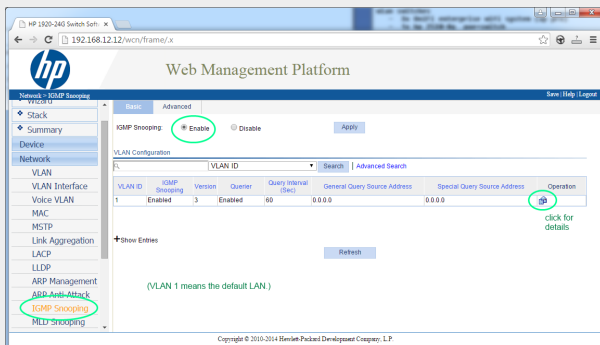
Esempio di configurazione con switch HP 1920G:

Figure 1. Screenshot Abilitazione dello snooping IGMP. (usa il tasto destro del mouse, quindi apri l'immagine)

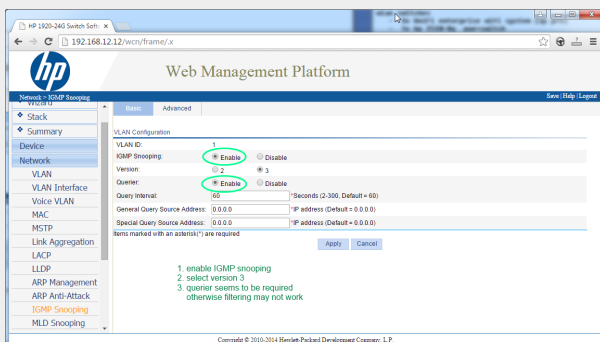
Per prima cosa abilita IGMP a livello globale. Ma poi devi anche cliccare sotto Operazione e impostare:

Figure 2. Screenshot Abilitazione di Snooping e Querier IGMP

Abilita: IGMP, versione 3, con Querier.

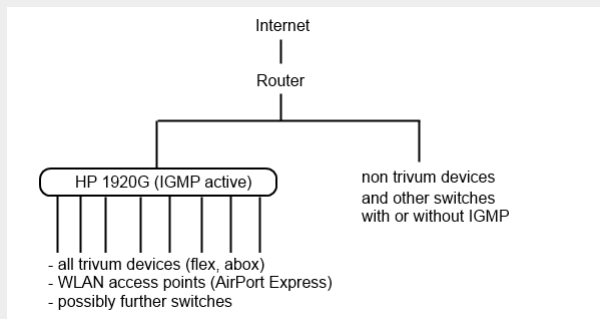
Se vengono utilizzati più switch, è necessario prestare attenzione che tutti supportino IGMP o che quello che supporta IGMP sia posizionato in alto, contenente tutti i dispositivi trivum.

Quindi la rete dovrebbe essere simile, ad esempio:

Figure 3. Topologia

Per evitare l'inondazione di dispositivi non trivum da messaggi audio indesiderati.

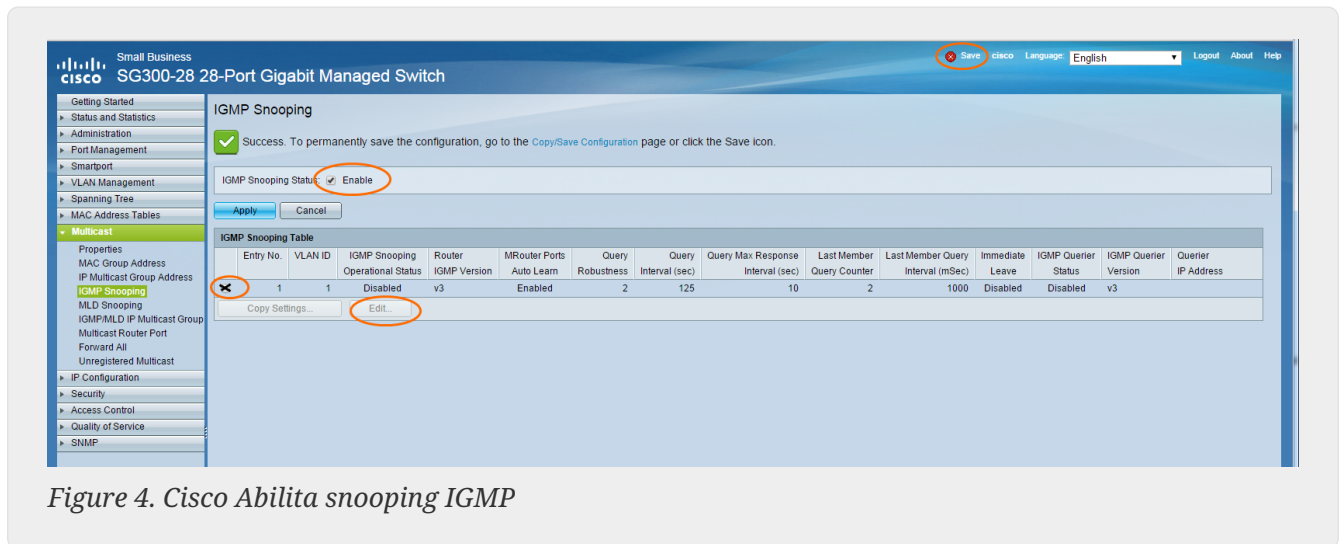
In uno switch Cisco SG300-28 selezionare:

```
Multicast
  Properties/Bridge Multicast Filter: Enable
  IGMP snooping/Status: Enable
  IGMP Table: Edit
    IGMP Snooping Status: Enable
    IGMP Querier Status: Enable
```

IGMP Querier Version: IGMPV3

Figure 4. Cisco Abilita snooping IGMP

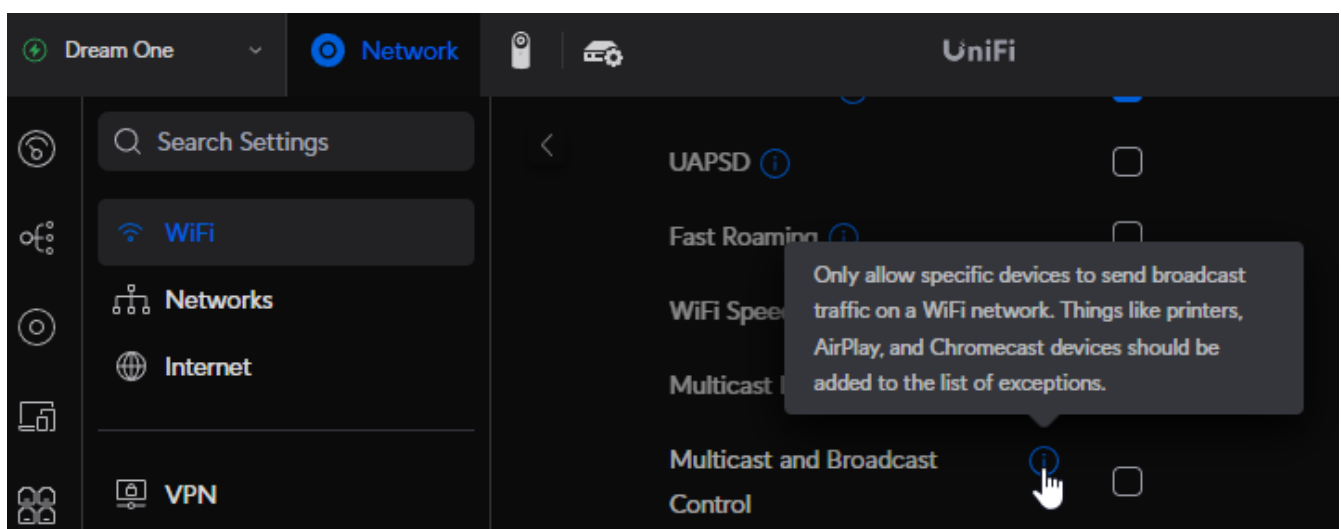
- Impostazioni/WiFi/(seleziona rete)/Avanzate (manuale)/Estensione multicast
- Impostazioni/WiFi/(seleziona rete)/Avanzate (manuale)/Controllo multicast e trasmissione

Se è impostato "Multicast Extension", disabilitarlo. L'intenzione è convertire il traffico multicast in

unicast, che non è supportato dai dispositivi trivum.

Se è impostato "Multicast and Broadcast Control", disabilitarlo per un test. Se nella rete è necessario configurarlo, estendere l'impostazione aggiungendo gli indirizzi MAC del dispositivo trivum all'elenco delle eccezioni.

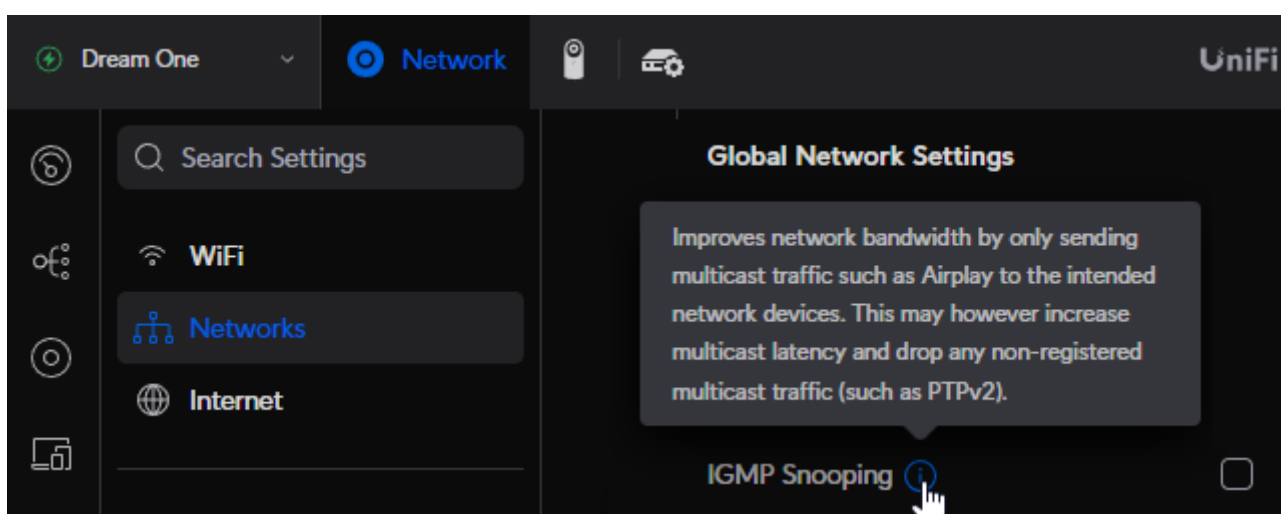
- Impostazioni/Reti/Impostazioni di rete globali/Snooping IGMP

Se è impostato, disabilitalo per un test. Se la tua rete subisce sovraccarichi, ad esempio durante il gioco di gruppo su molti dispositivi, abilitalo.

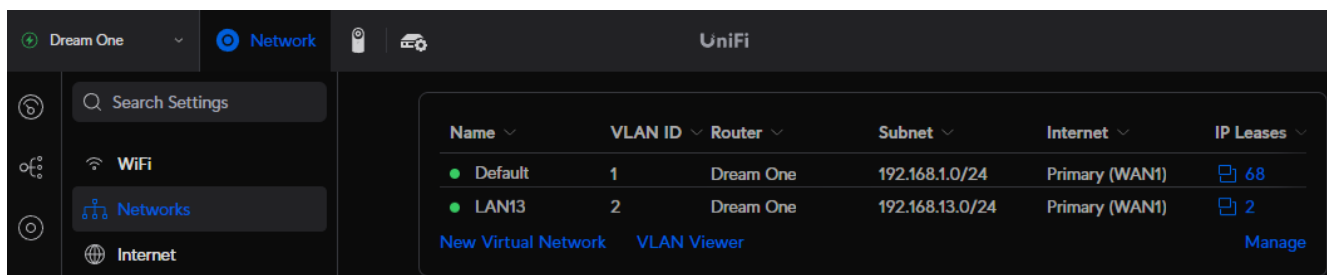
Nello switch Unify, vai a "Impostazioni/Reti" per ottenere un elenco delle tue VLAN, ad esempio:

The image shows the UniFi Network Settings interface with a table of VLAN configurations. The table has columns for Name, VLAN ID, Router, Subnet, Internet, and IP Leases. There are two rows: 'Default' and 'LAN13'.

Name	VLAN ID	Router	Subnet	Internet	IP Leases
Default	1	Dream One	192.168.1.0/24	Primary (WAN1)	68
LAN13	2	Dream One	192.168.13.0/24	Primary (WAN1)	2

Se è presente più di una voce, la rete viene divisa in diversi segmenti, o VLAN.

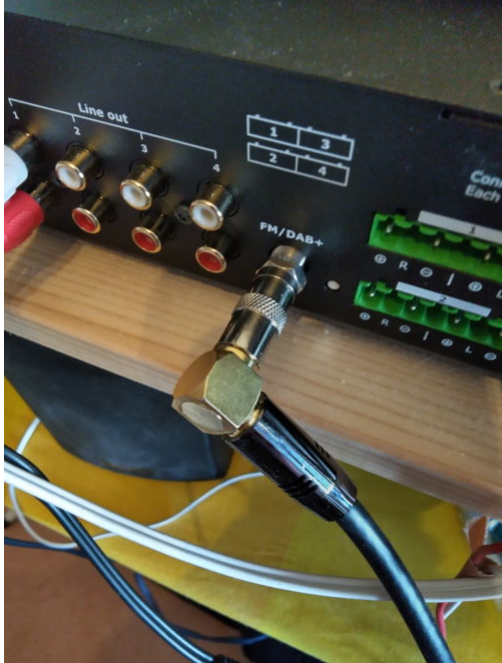
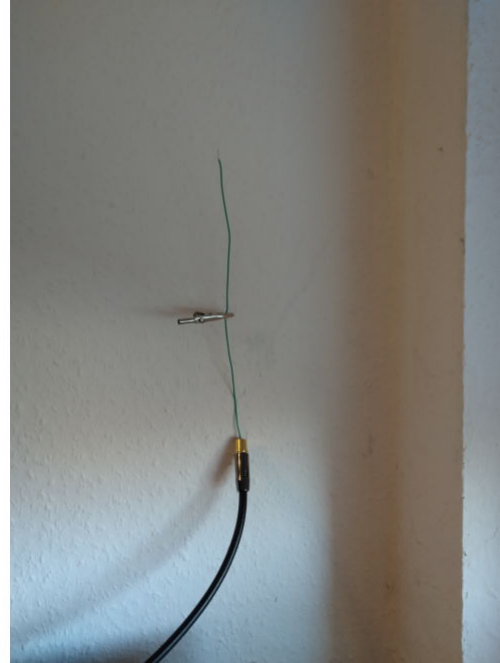
- ottenere un cavo antenna schermato di 2 m o più e adattatori adeguati. collegarlo al connettore dell'antenna SC344m.
- dall'altra parte del cavo, a diversi metri di distanza dall'SC344m, collega il tuo semplice filo o un'antenna da lancio. Questo dovrebbe essere sufficiente a livello del soggiorno o superiore.

- se il tuo SC344m si trova in un seminterrato, dovrai collegare l'SC344m a un'antenna esterna o portare un lungo cavo dell'antenna fino a livelli più alti della tua casa, dove colleghi un filo o lanci l'antenna.

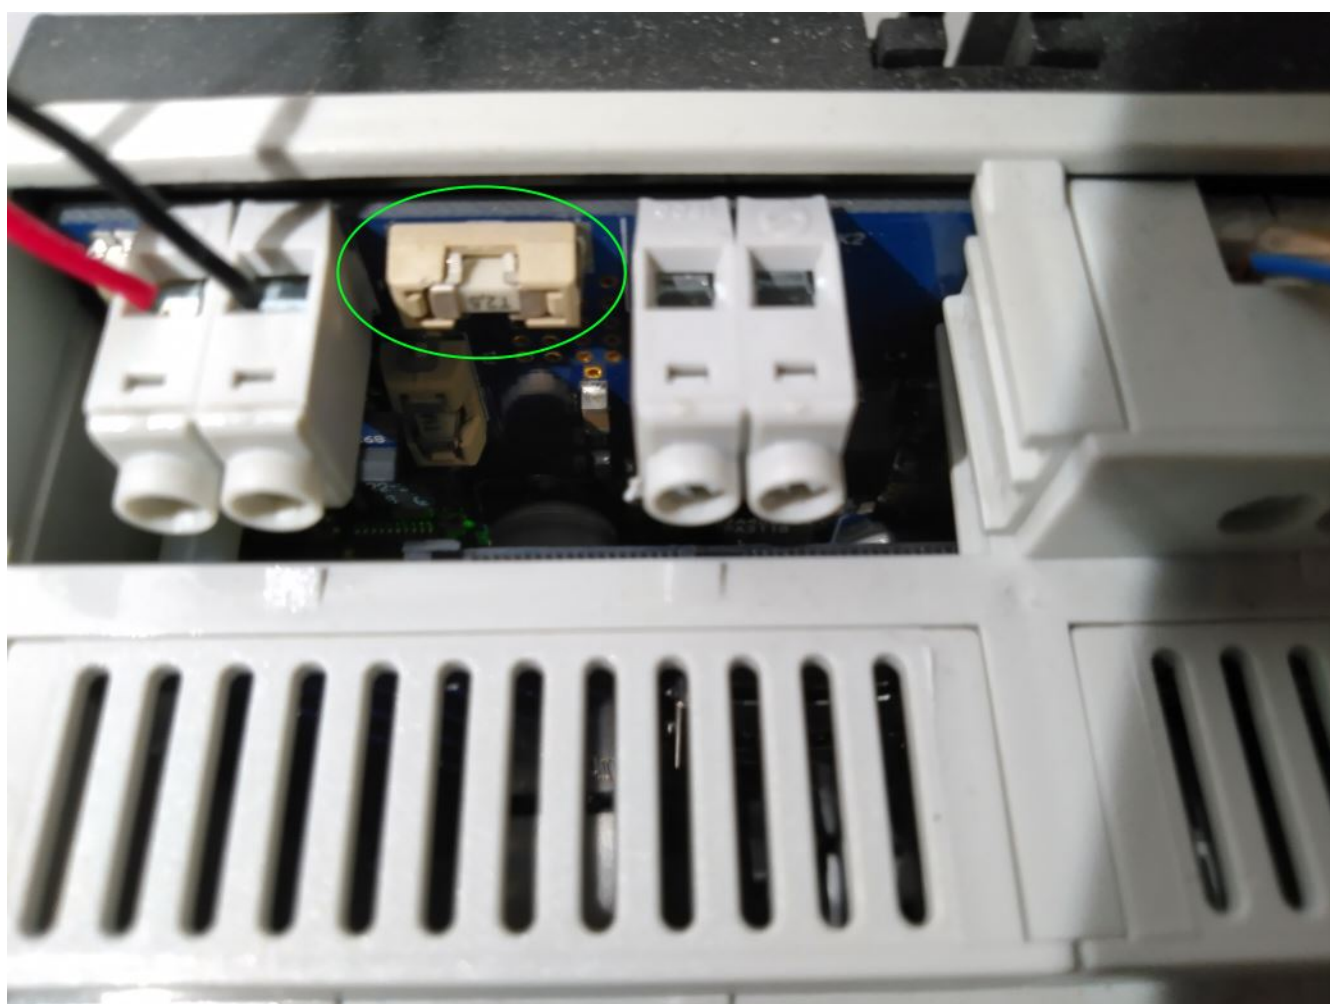
aprire una parte del coperchio dell'involucro. Il fusibile rilevante è quello direttamente sul connettore di alimentazione.

Si tratta di un Siba 158000.2,5 o Littlefuse 045202.5MRL.
