# trivum troubleshooting

## Troubleshooting

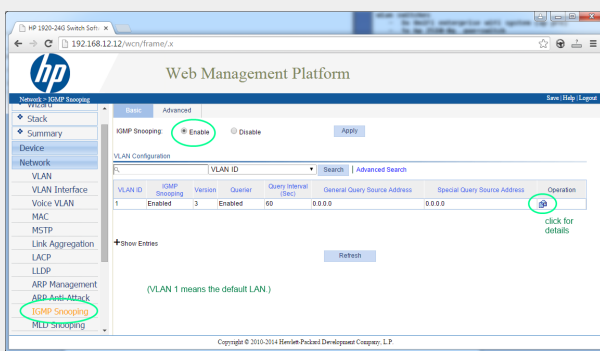
Voorbeeldconfiguratie met HP 1920G-switch:

Figure 1. Screenshot IGMP Snooping inschakelen. (gebruik de rechtermuisknop en dan Open afbeelding)

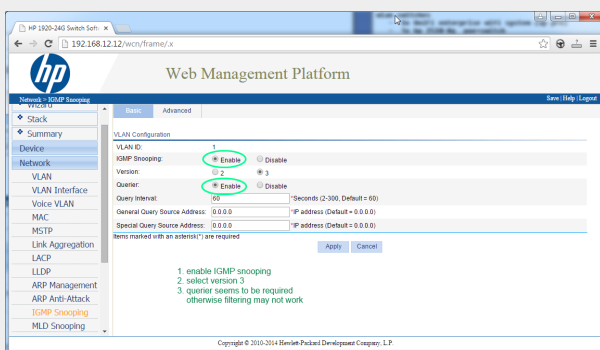
Schakel eerst IGMP wereldwijd in. Maar dan moet je ook hieronder Bedienung aanklikken en instellen:

Figure 2. Screenshot IGMP Snooping en Querier inschakelen

Inschakelen: IGMP, versie 3, met Querier.

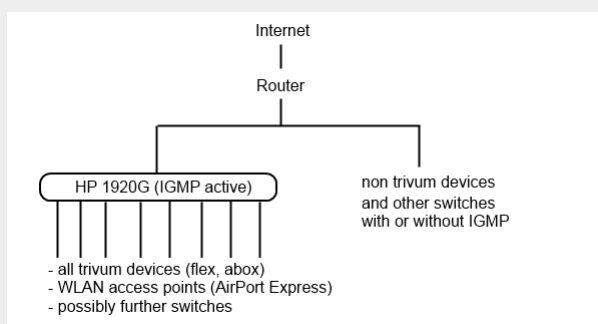
Als er meerdere schakelaars worden gebruikt, moet ervoor worden gezorgd dat ofwel allemaal IGMP ondersteunen, ofwel dat degene die IGMP ondersteunt bovenaan wordt geplaatst, met alle trivium-apparaten.

Het netwerk zou er dus uit moeten zien, bijvoorbeeld:

Figure 3. topologie

Om overstrooming van niet-trivium-apparaten door ongewenste audioberichten te voorkomen.

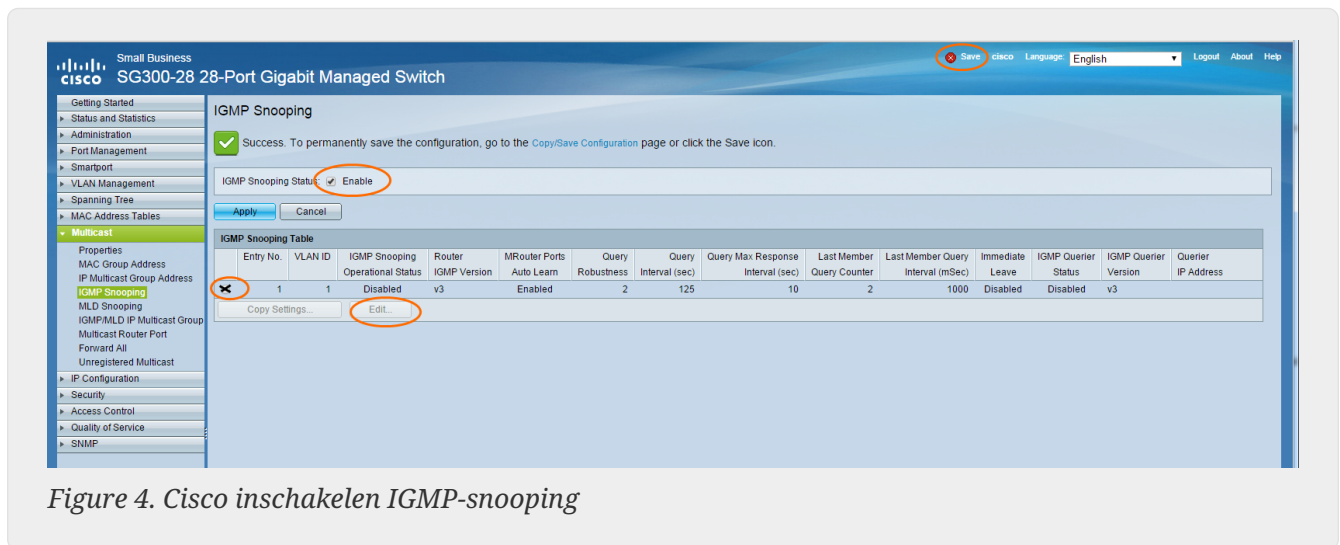
Selecteer op een Cisco SG300-28-switch:

```
Multicast
  Properties/Bridge Multicast Filter: Enable
  IGMP snooping/Status: Enable
  IGMP Table: Edit
    IGMP Snooping Status: Enable
    IGMP Querier Status: Enable
    IGMP Querier Version: IGMPV3
```

Figure 4. Cisco inschakelen IGMP-snooping

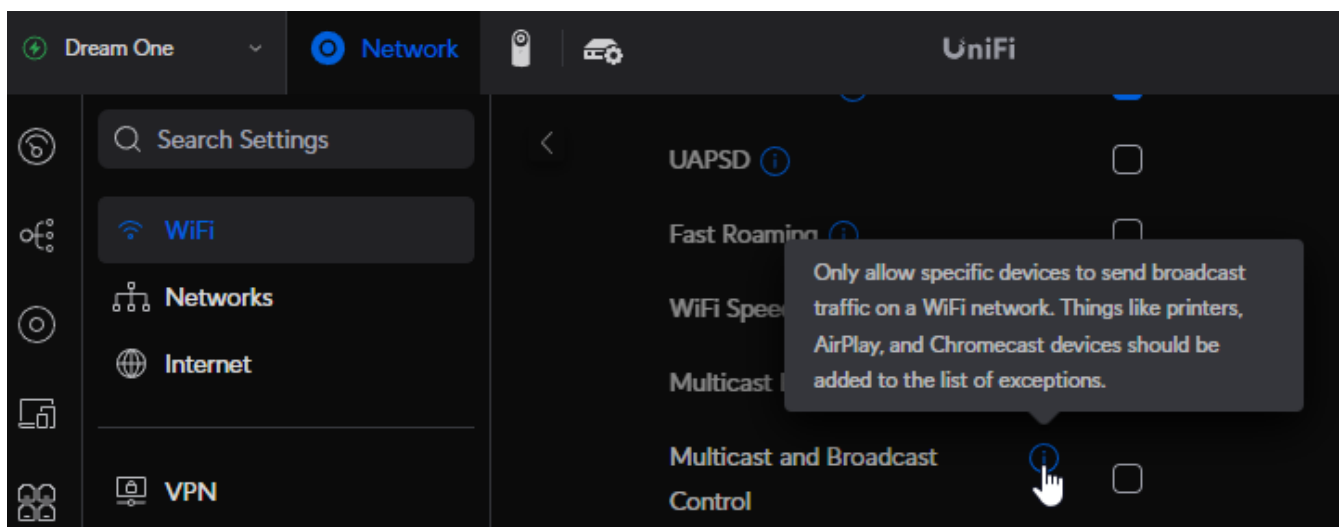
- Instellingen/WiFi/(selecteer netwerk)/Geavanceerd (handmatig)/Multicast-extensie
- Instellingen/WiFi/(selecteer netwerk)/Geavanceerd (handmatig)/Multicast- en uitzendingsbediening

Als "Multicast Extension" is ingesteld, schakelt u deze uit. De bedoeling is om Multicast-verkeer om te zetten naar unicast, wat niet wordt ondersteund door trivum-apparaten.

Als "Multicast en Broadcast Control" is ingesteld, schakelt u dit uit voor een test. Als het in uw netwerk vereist is om dit in te stellen, breidt u de instelling uit door trivum MAC-adressen van apparaten toe te voegen aan de lijst met uitzonderingen.

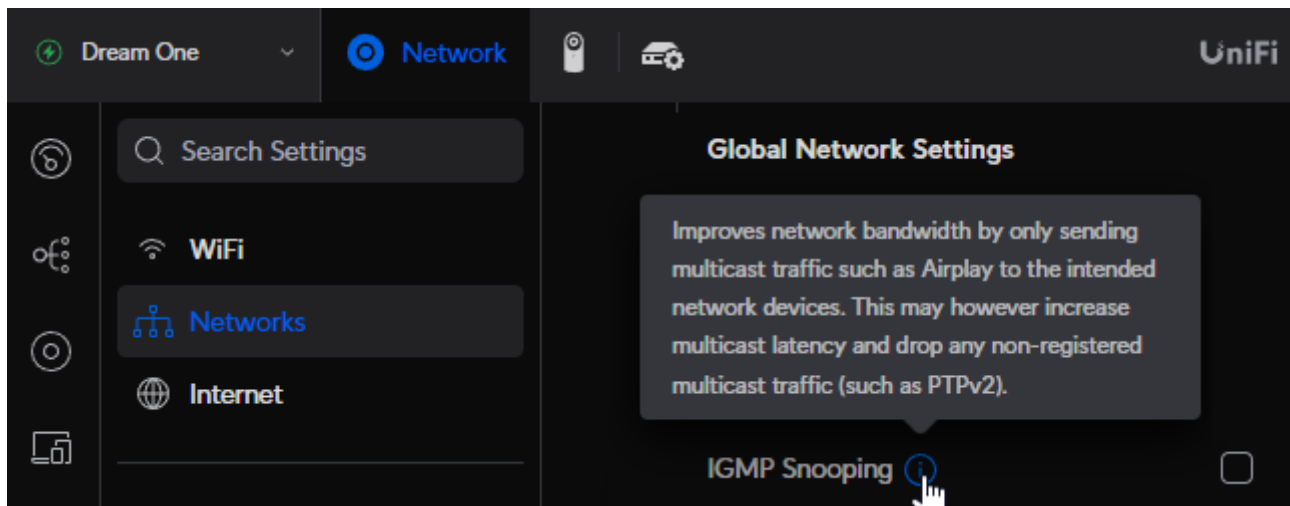
- Instellingen/Netwerken/Algemene netwerkinstellingen/IGMP Snooping

Als dit is ingesteld, schakel het dan uit voor een test. Als uw netwerk overbelast raakt, bijvoorbeeld tijdens groepsspelen op veel apparaten, schakelt u dit in.

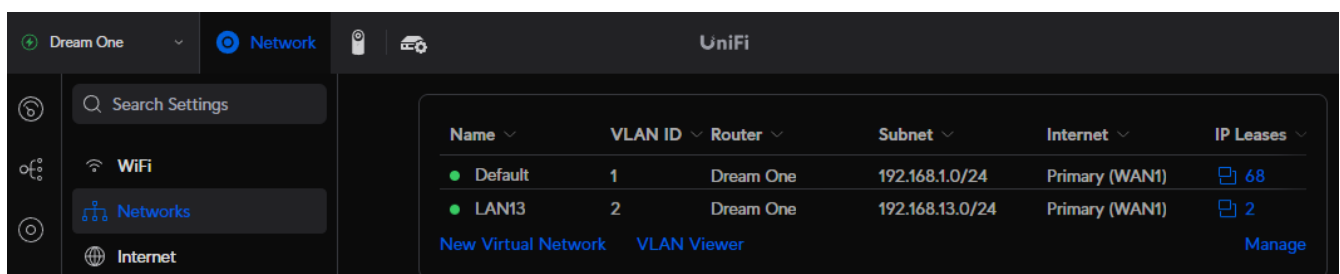
Ga in uw Unify-switch naar "Instellingen/Netwerken" om een lijst met uw VLAN's te krijgen, bijvoorbeeld:

A screenshot of the UniFi Network settings interface showing a table of VLAN configurations. The table has columns for Name, VLAN ID, Router, Subnet, Internet, and IP Leases. There are two rows: 'Default' with VLAN ID 1, Subnet 192.168.1.0/24, and 68 IP leases; and 'LAN13' with VLAN ID 2, Subnet 192.168.13.0/24, and 2 IP leases. Below the table are links for 'New Virtual Network', 'VLAN Viewer', and 'Manage'.

In dit voorbeeld zijn dus trivum apparaten met IP 192.168.13.x niet zichtbaar op apparaten met IP 192.168.1.x, en omgekeerd.

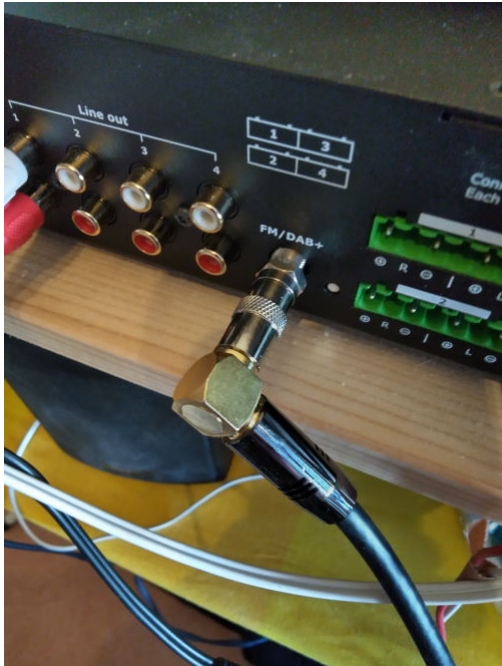
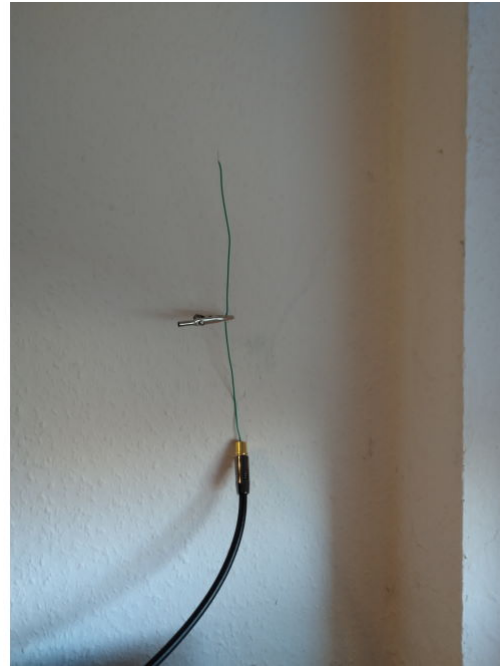
- zorg voor een afgeschermd antennekabel van 2 meter of langer en geschikte adapters. verbind dat met de SC344m-antenneconnector.
- aan de andere kant van de kabel, enkele meters verwijderd van de SC344m, sluit u uw eenvoudige draad of een werpantenne aan. Op woonkamerniveau of hoger zou dit voldoende moeten zijn.

- als uw SC344m zich in een kelder bevindt, moet u de SC344m aansluiten op een externe antenne, of een lange antennekabel meenemen naar hogere niveaus in uw huis, waar u een draad of werpantenne aansluit.

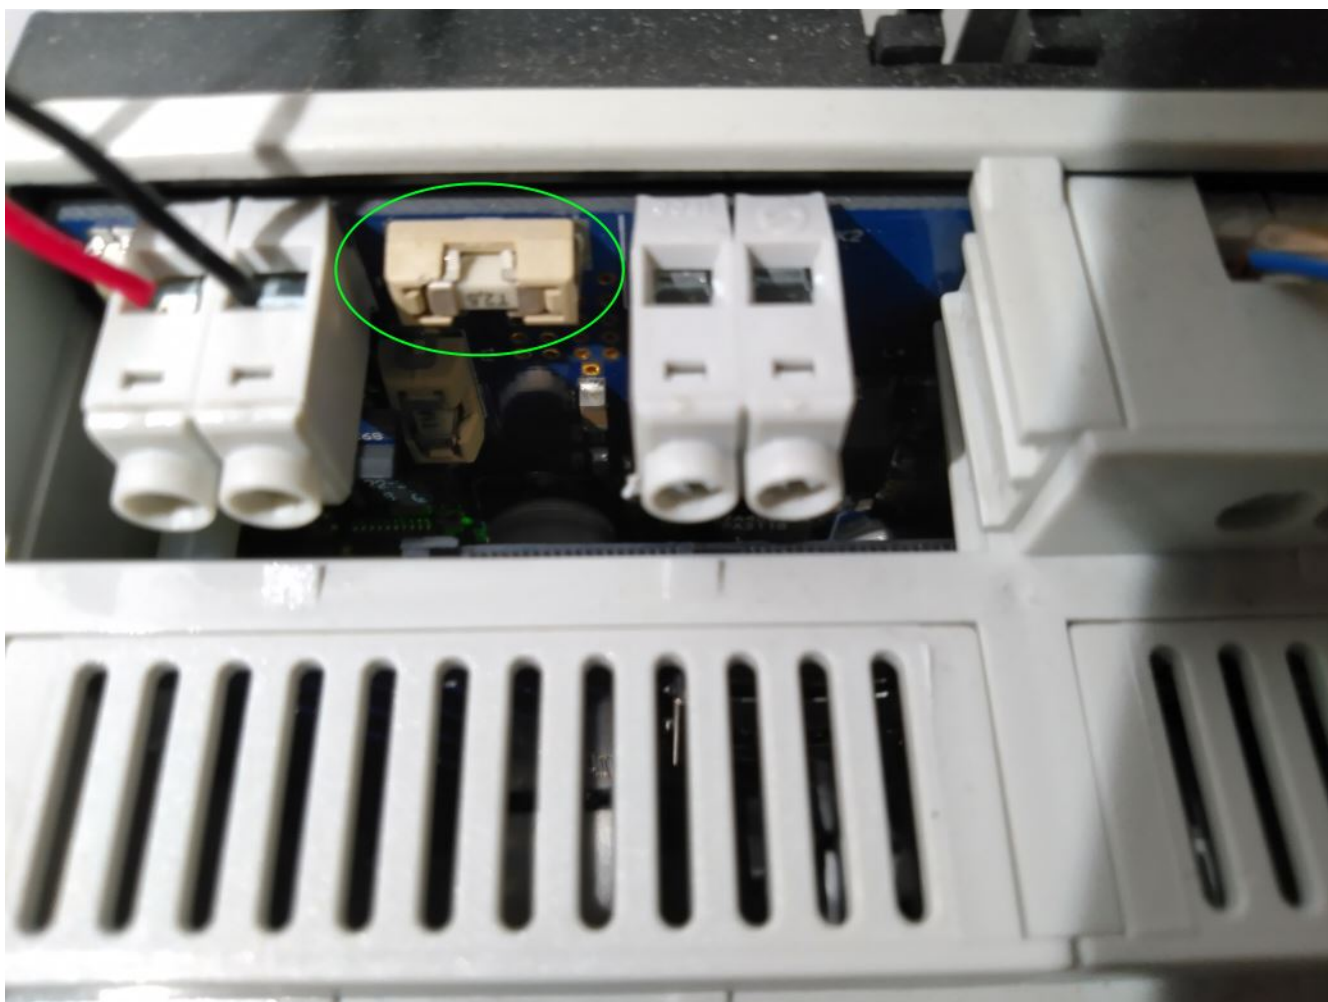
Open een deel van de behuizing. De zekering direct bij de voedingsconnector is de relevante.

Het is een Siba 158000.2,5 of Littlefuse 045202.5MRL.
